CONTROLE TECHNIQUE ET EVALUATION N° 19207 DU VOILIER " EPICES "

I - IDENTIFICATION DU VOILIER

NOM	:	EPICES
FRANCISATION	:	Douanes de LORIENT, le 20 Mai 2014, sous le n° ER854026001, (ER854)
IMMATRICULATION	:	Quartier des Affaires Maritimes de CONCARNEAU, le 20 Mai 2014, sous le n° LR F14169 (B)
CAT. DE CONCEPTION	:	A
CAT. DE NAVIGATION	:	Hauturière
TYPE	:	Voilier
SERIE	:	MALANGO 8.8
N° DE SERIE	:	FR-IDB88808D412
CONSTRUCTEUR	:	Chantier IDB MARINE
MATERIAU	:	Polyester stratifié
ANNEE	:	2014
LONGUEUR	:	8,88 m
BAU	:	3,45 m
MOTEUR	:	YANMAR
TYPE	:	2YM15
N° DE SERIE	:	E06362
ANNEE	:	2014
PUISSANCE	:	14CV - 10.3 KW
CARBURANT	:	Gasoil

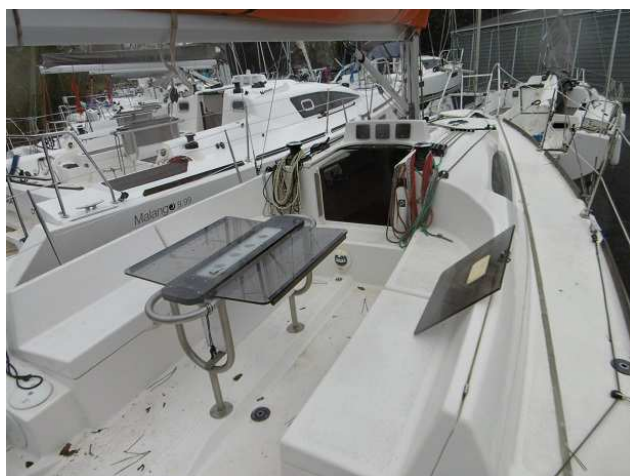
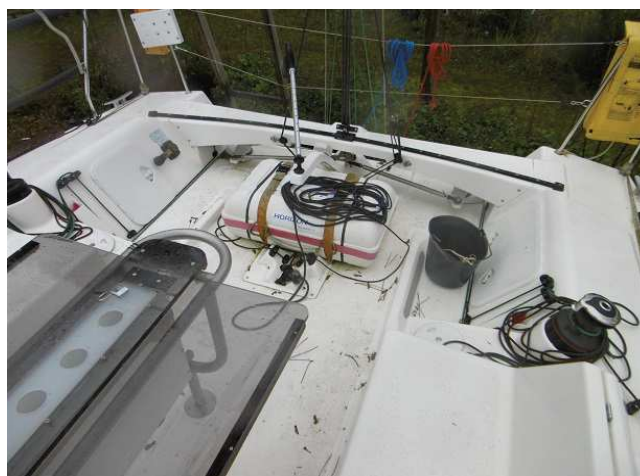
II - 3 - PONT ET ACCASTILLAGE

ETAT DU PONT	:	Bon état général.
	-	Antidérapant : Bon état.
	-	Taquets d'amarrage : Six aluminiums. Bon état de l'ensemble.
ETAT ROOF ET HILOIRES	:	Bon état.
	-	Vitres latérales : Bon état, deux vitres latérales.
ETAT DES BALCONS	:	Inox, un balcon avant et deux demi-balcons arrière. Bon état de l'ensemble.
ETAT DES CHANDELIERS	:	Trois chandeliers inox de chaque bord. Bon état de l'ensemble.

ETAT DES FILIERES	:	Câble inox gainé, deux étages. Bon état.
ETAT CAPOTS OUVRANT	:	Un capot de baille à mouillage, deux capots de coffre arrière. Bon état de l'ensemble.
ETAT WINCHES DE DRISSE	:	Sur le roof : - à tribord : HARKEN 35 2V ST. Fonctionne. - à bâbord : HARKEN 35 2V ST. Fonctionne.
ETAT WINCHES D'ECOUTE	:	Deux HARKEN 40 2V ST. Fonctionnent, à lubrifier.
ETAT WINCH PRISE DE RIS	:	Retour sur les winches de roof.
ETAT RAIL D'ECOUTE ET POULIAGE	:	Un rail de génois auto vireur HARKEN avec un avale tout. Une barre d'écoute de grand' voile HARKEN. Bon état.

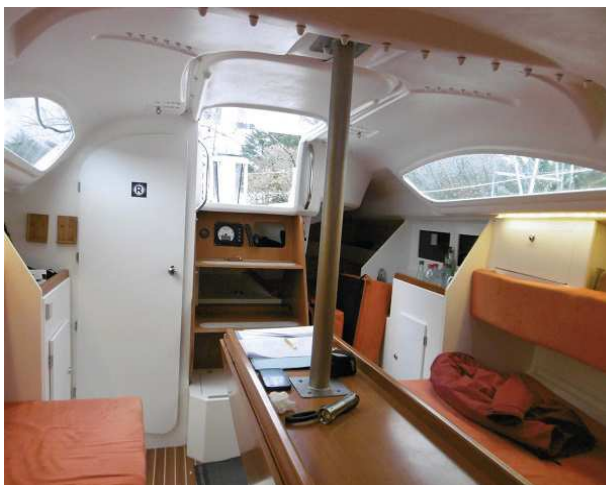
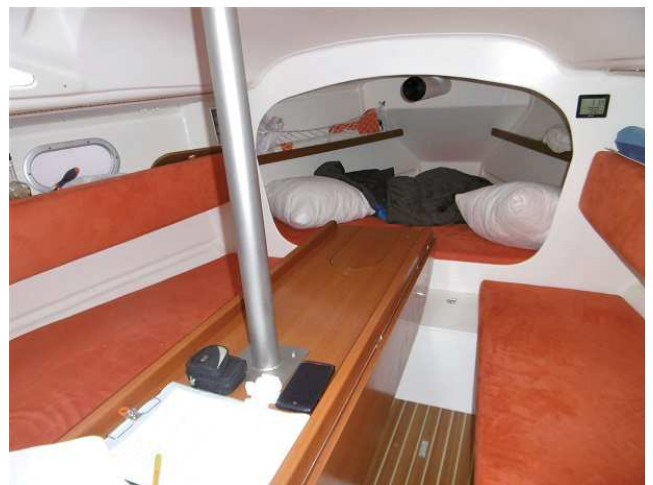
II - 5 - EMMENAGEMENTS

ETAT D'ENTRETIEN GENERAL	:	Bon état général.
--------------------------	---	-------------------

ETAT DES FONDS	:	Bon état.
ETAT DES VAIGRAGES	:	Néant. Bon état du gel coat.
ETAT DES PLANCHERS	:	Bon état.
ETAT DES VERNIS, CLOISONS ET BOISERIES	:	Bon état.
ETAT DES HOUSSES	:	ALCANTARA. Bon état.
ETAT ET TYPE CUISINIÈRE	:	ENO deux feux. Bon état.
ETAT TUYAU SOUPLE DE GAZ	:	Validité 2020. Tuyau souple à remplacer.
ETAT DU GROUPE EAU	:	Un électrique. Fonctionne.
ETAT DES VANNES PASSE-COQUES	:	¼ de tour Laiton. Bon état de l'ensemble.

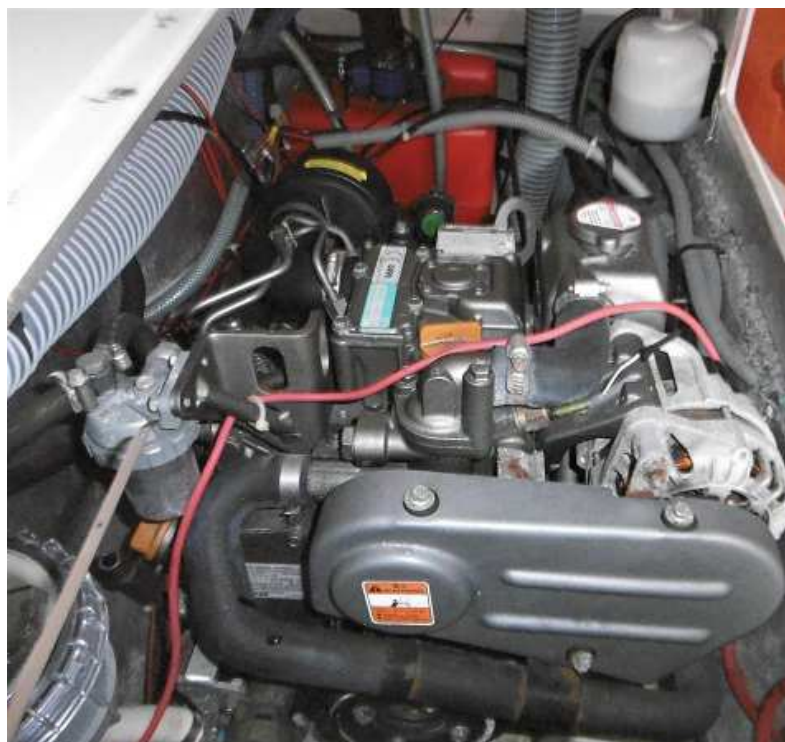
III - 1 - MOTEUR

TYPE ET MARQUE : YANMAR 2YM15
HORAMETRE : 423 heures.
DERNIERE VIDANGE : Non communiqué.

ETAT D'ENTRETIEN GENERAL EXTERIEUR : Bon état.

- Niveau d'huile : Maxi
- Pompes à eau de mer : Bon état extérieur
- Durites : Bon état
- Echangeur : Bon état extérieur
- Filtres : Bon état
- Courroies : Bon état
- Bloc : Bon état
- Alternateur : Bon état extérieur
- Poulies : Bon état
- Colliers : Bon état
- Porte-injecteur : Bon état
- Démarreur : Fonctionne

ETAT EXTERIEUR DE L'INVERSEUR : Bon état extérieur, niveau d'huile satisfaisant.

- Plateau d'accouplement : Bon état.
- Tourteau : Traces de corrosion.

ETAT PRESSE-ETOUPE : Joint à lèvres VOLVO. En l'absence de facture de moins de cinq ans, un remplacement du joint est préconisé.

- Etanchéité du coude d'échappement, à contrôler.
- Voir l'analyse de l'huile en annexe. Moteur à réviser.

- Remplacement presse étoupe.
